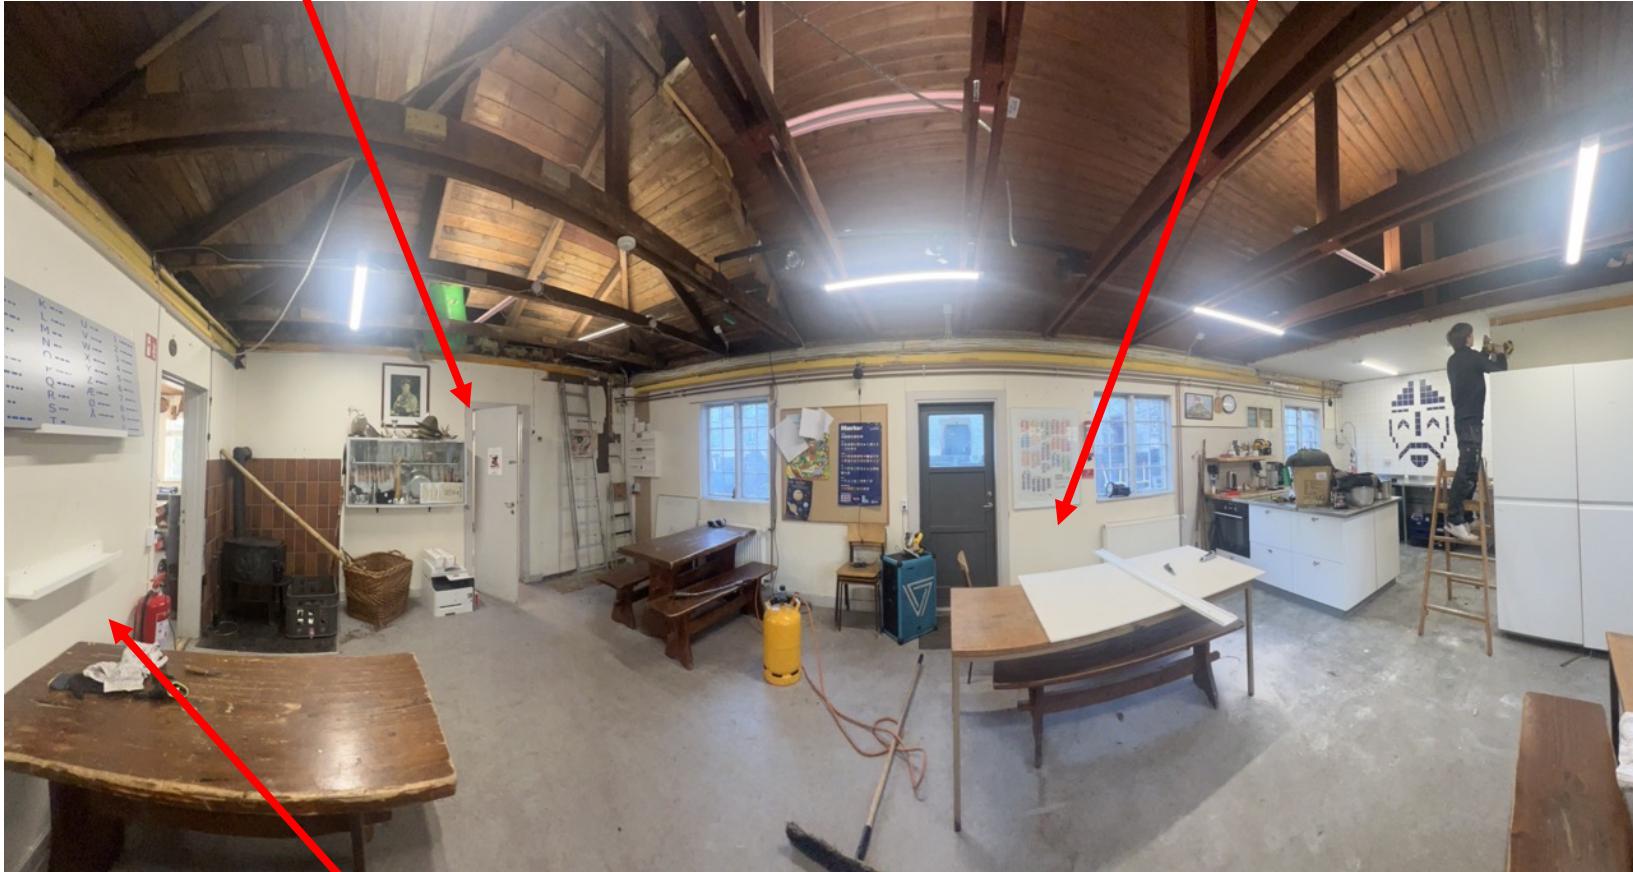
Grupperum

Ydervæg mod gaden. Trævæg uden isolering

Ydervæg mod gården. Ved pilen er der rådskaade på ydervæg

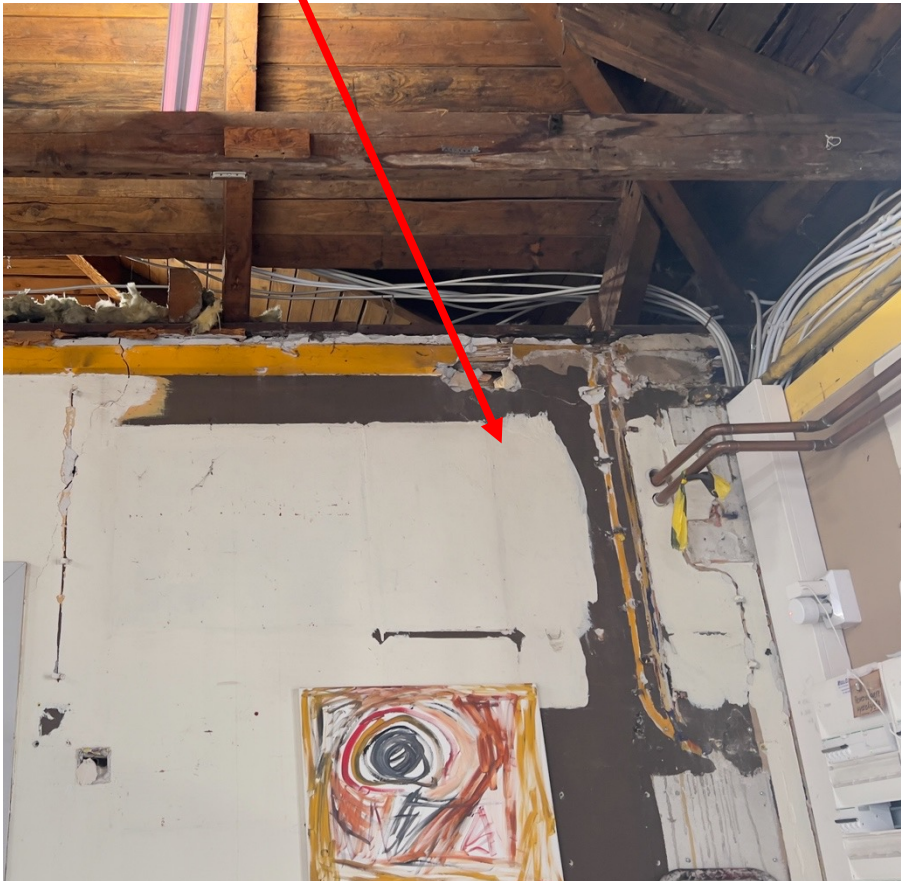
Grupperum

Indervæg imod toilet.

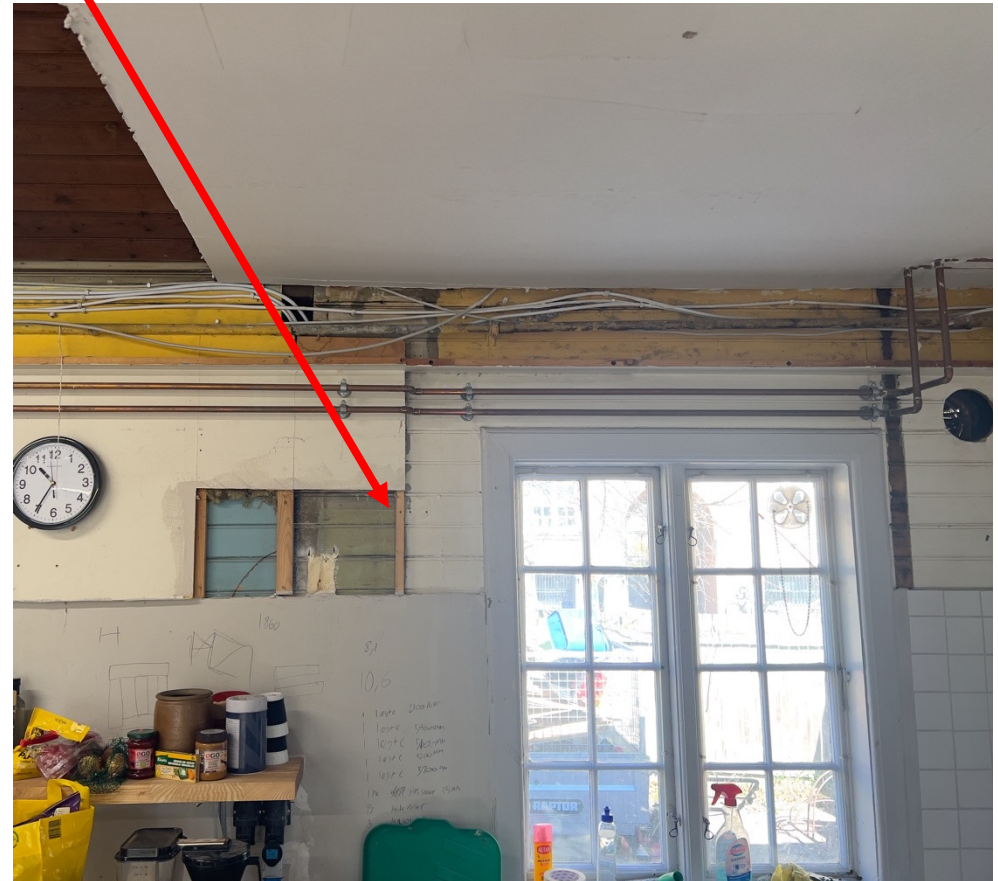
Ydervæg mod gaden. Mange års forskellige lag af brædder, gips og masonit med skader og huller

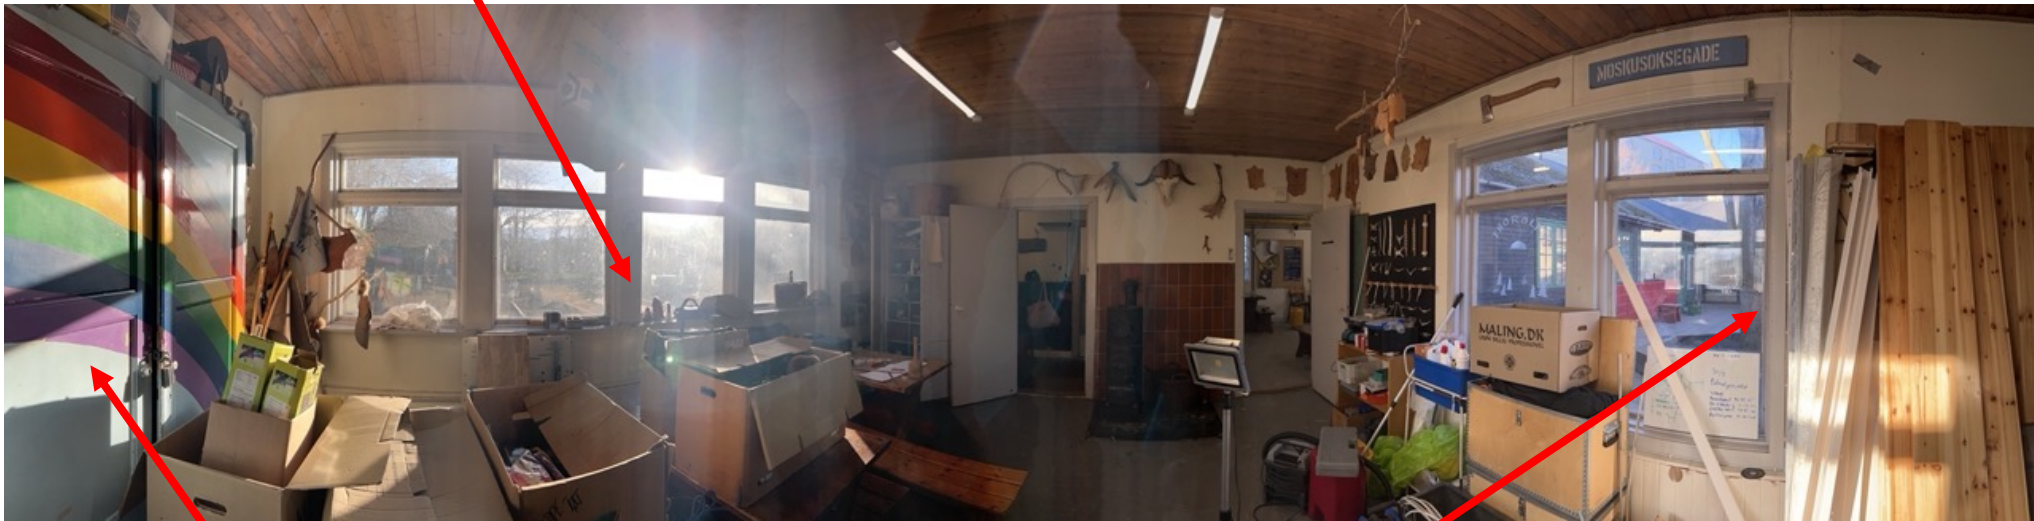
Grenrum

Ydervæg imod grunden. Enkelt lag mursten uden isolering

Ydervæg imod gården. Enkelt lag mursten uden isolering

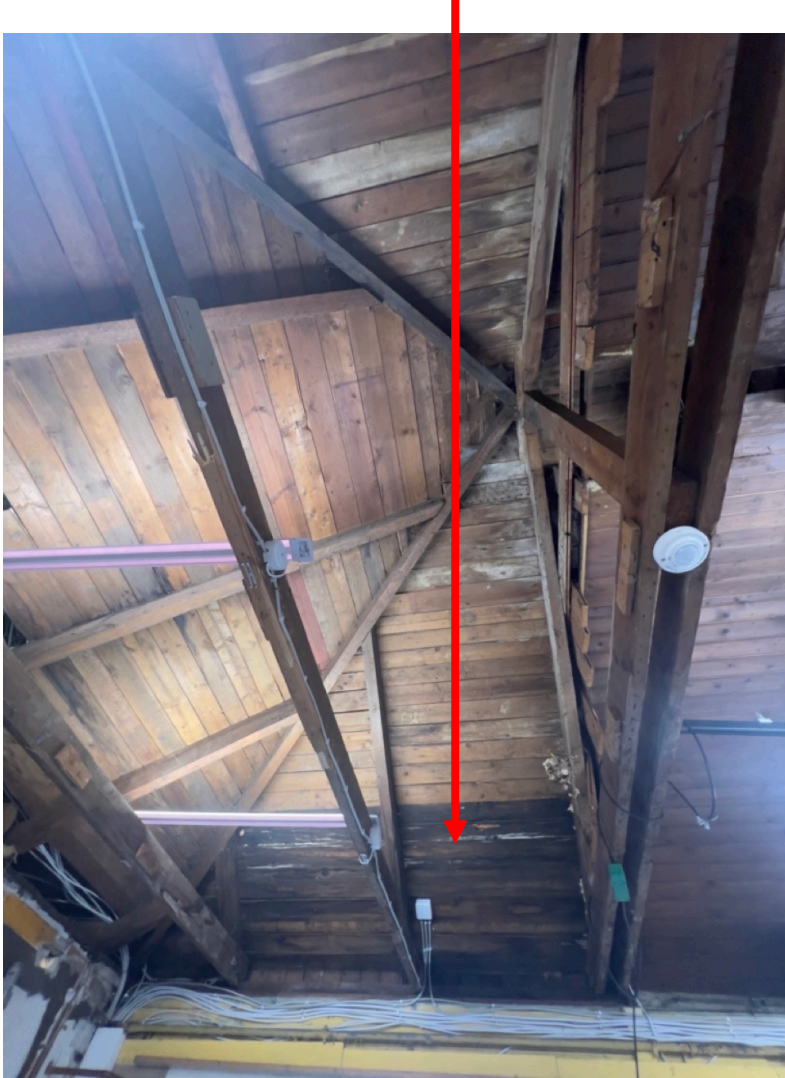
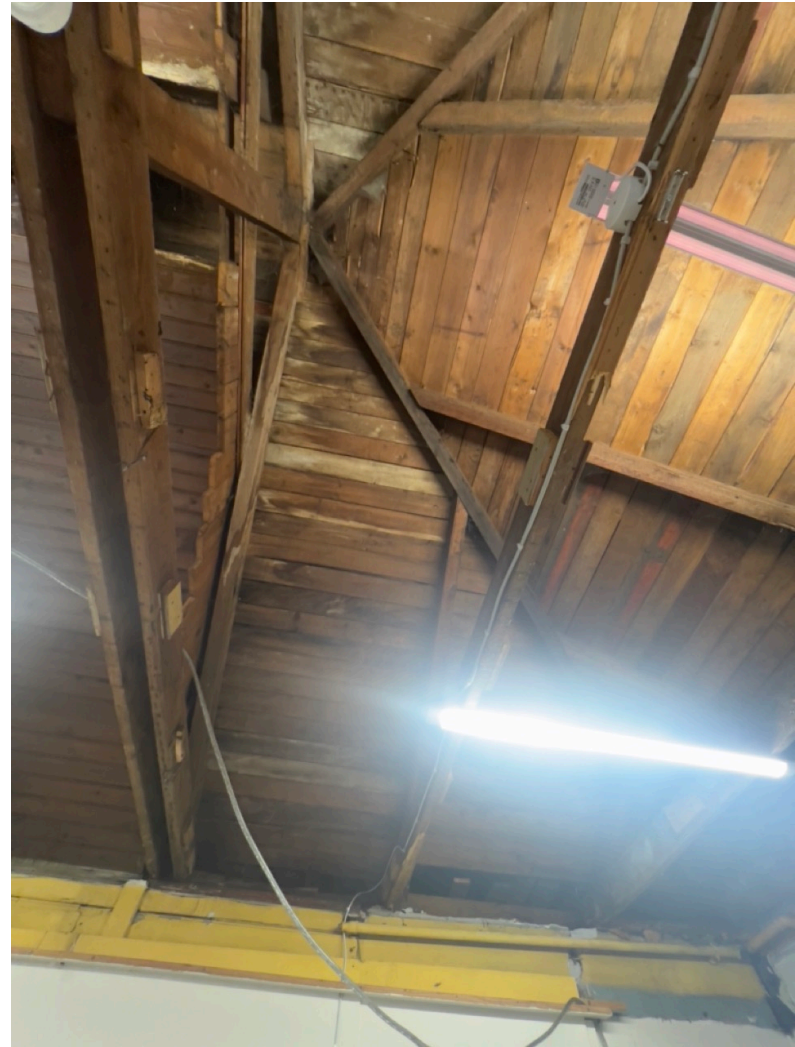
Tag i grupperum

Rådskader i tagbrædder efter tidligere utæthed i tagpap

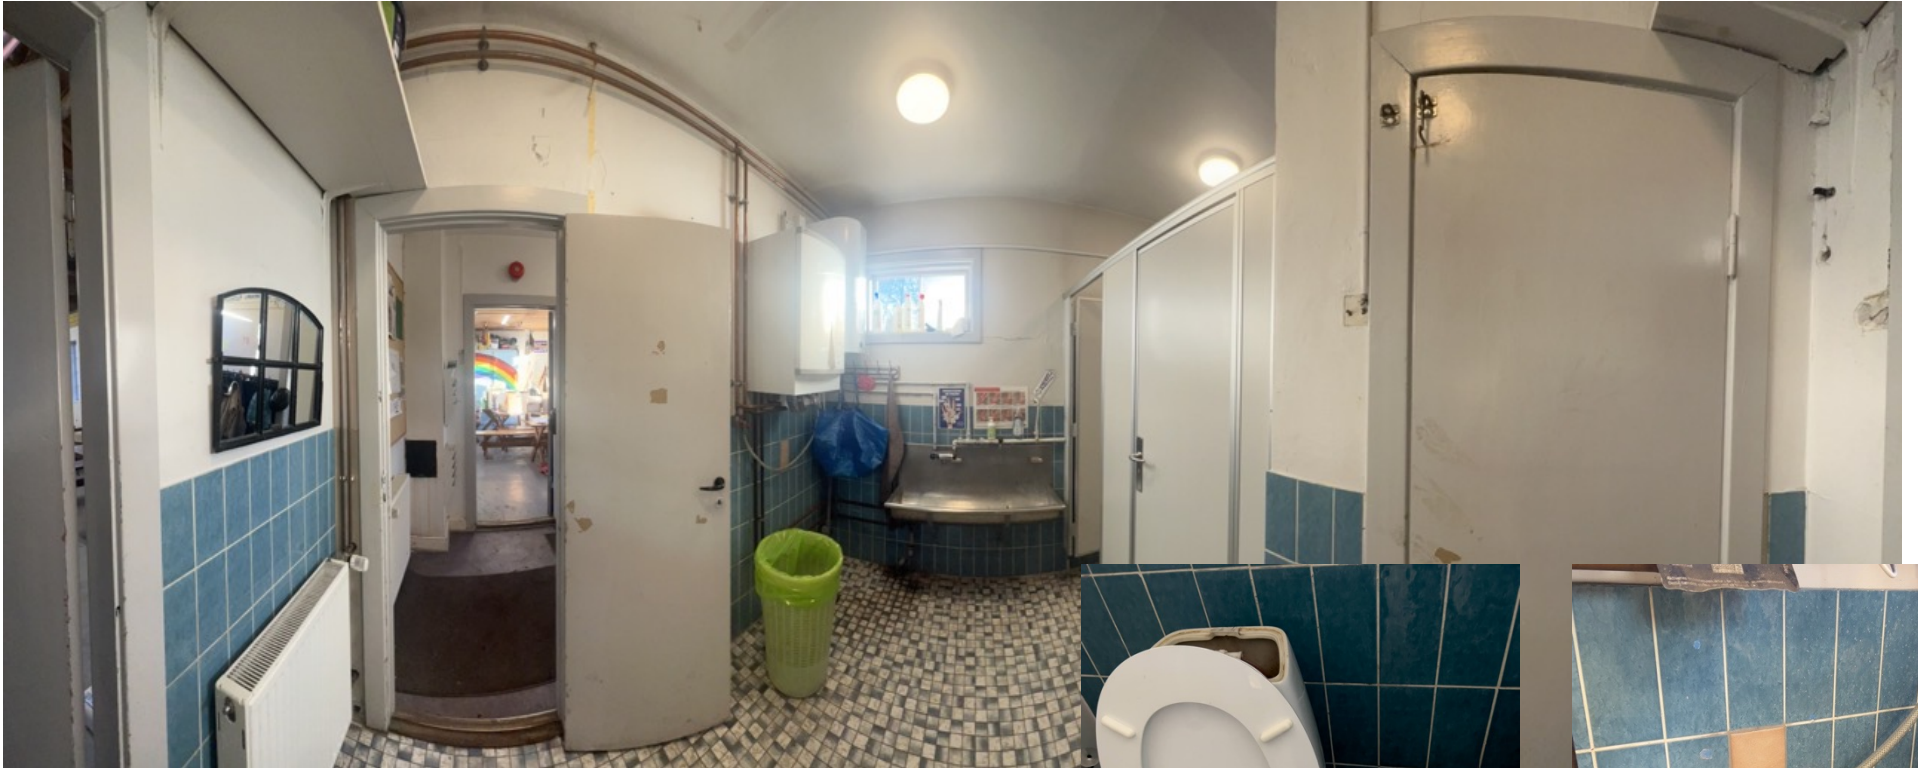
Toilet

Løse fliser og et lag mursten uden isolering

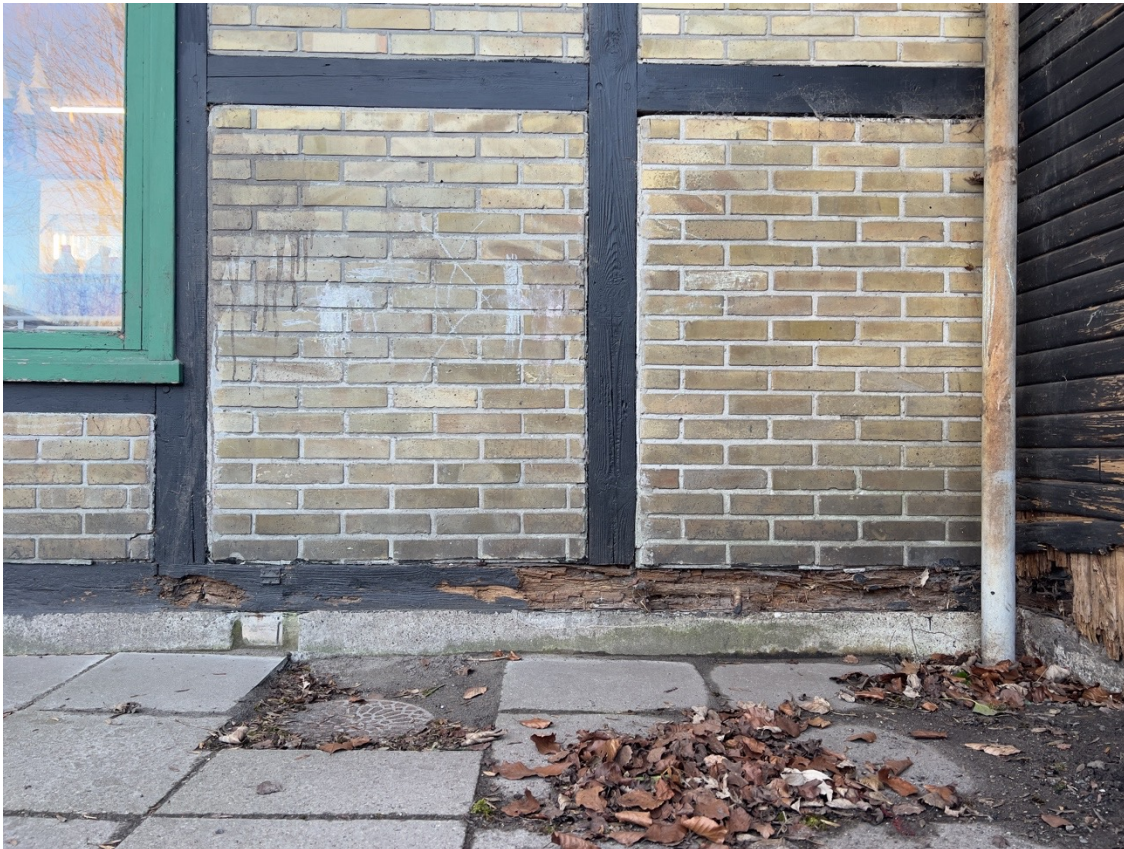
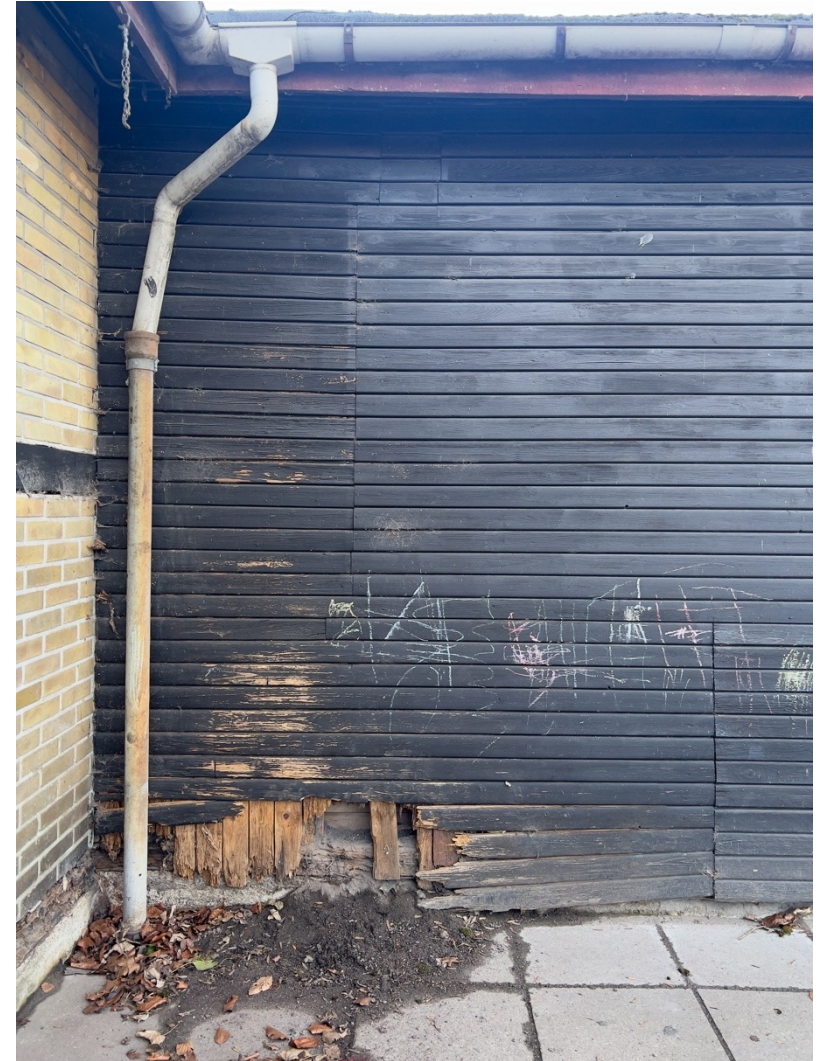
Gården

Rådskade i hjørne imellem gruppe og grenrum. Bræddevæg skal skiftes. Rådden bjælke skal udskiftes. Inden skal 3 murstensfelter tages ned og genetableres efterfølgende

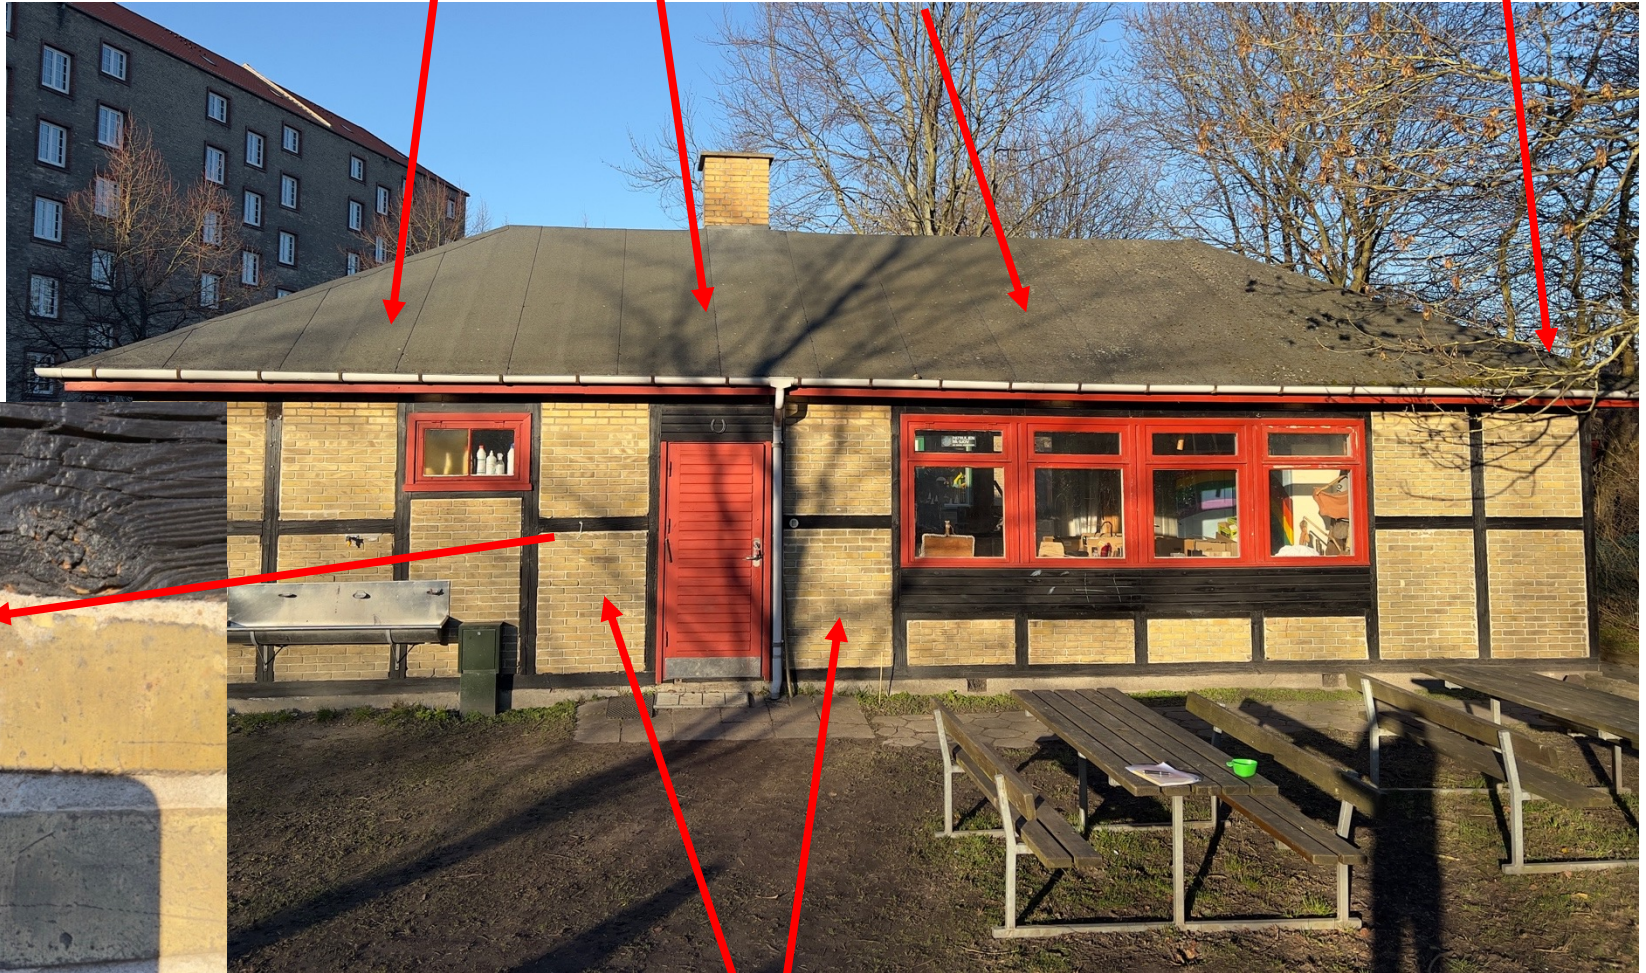
Løse murstenspaneler. Skal gen-fuges

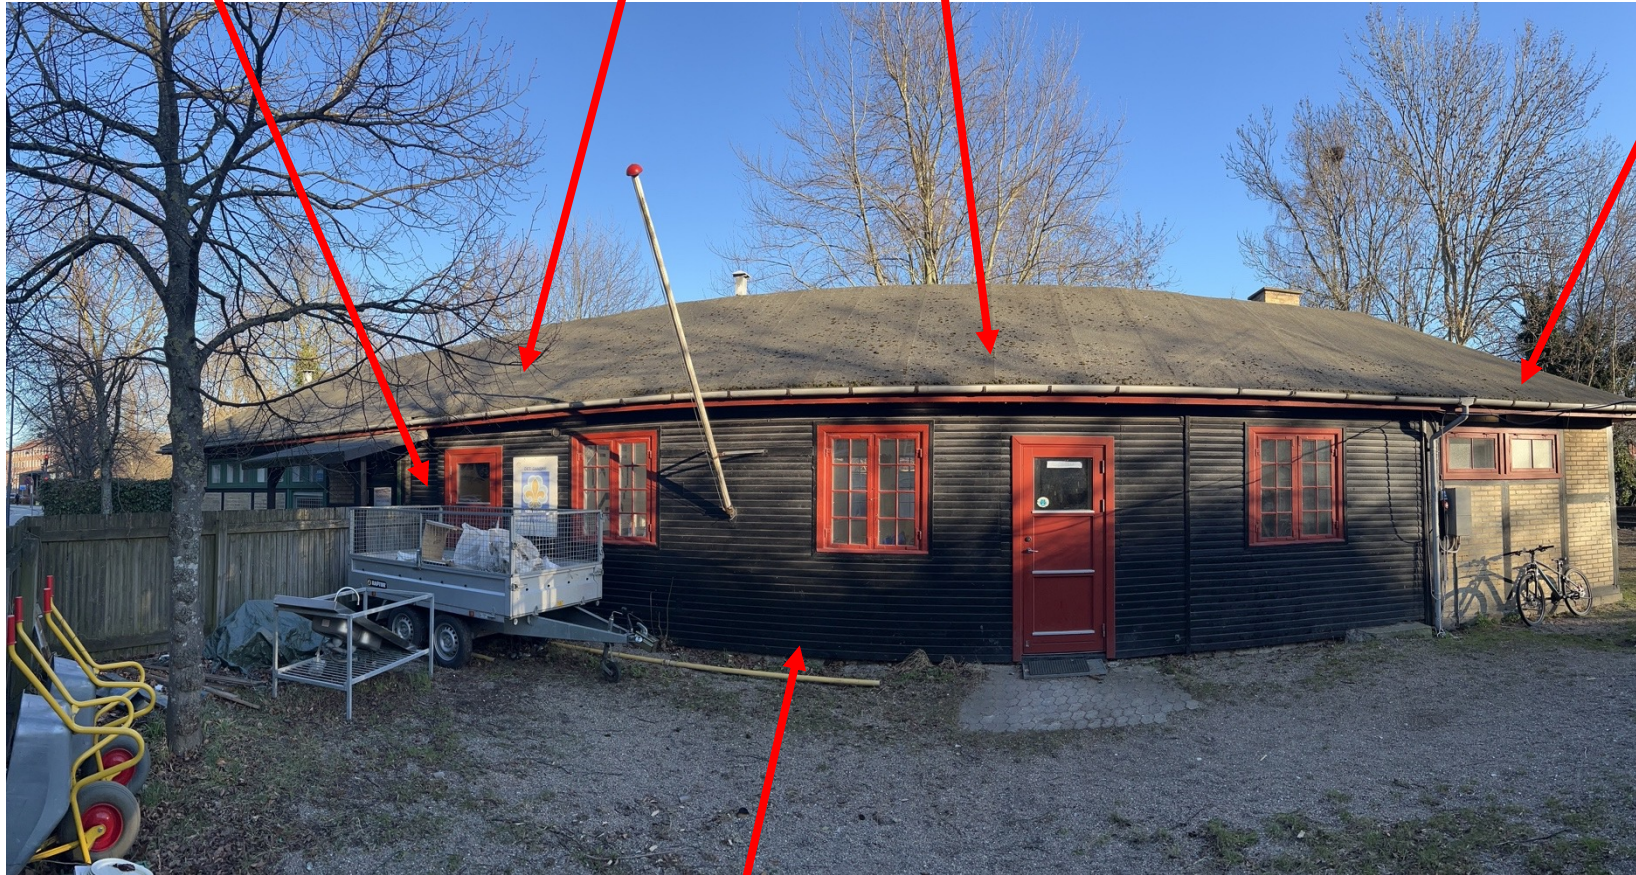
Bræddevæg uden isolering.
Nedtages, isoleres og
genetableres.
